### PROJEKT KONSERWACJI I RESTAURACJI KAPLICY USYTUOWANEJ NA TERENIE ZESPOŁU SZKÓŁ AGROTECHNICZNO-EKONOMICZNYCH W WERYNI (pierwotnie zespół pałacowo-parkowy i folwarczny, Rodziny Tyszkiewiczów, 1873 r.)

RZESZÓW 2008-06-16

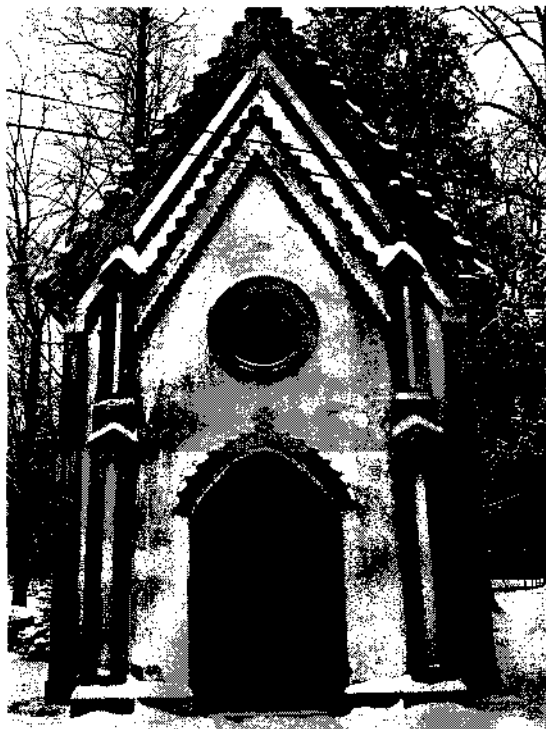
Fot.nr 1. Elewacja wschodnia kaplicy w Weryni. Brak obróbek blacharskich na gzymsach powoduje przenikanie wody opadowej w głąb muru i rozsadzanie przez mróz. Widoczne również liczne uszkodzenia mechaniczne elewacji.

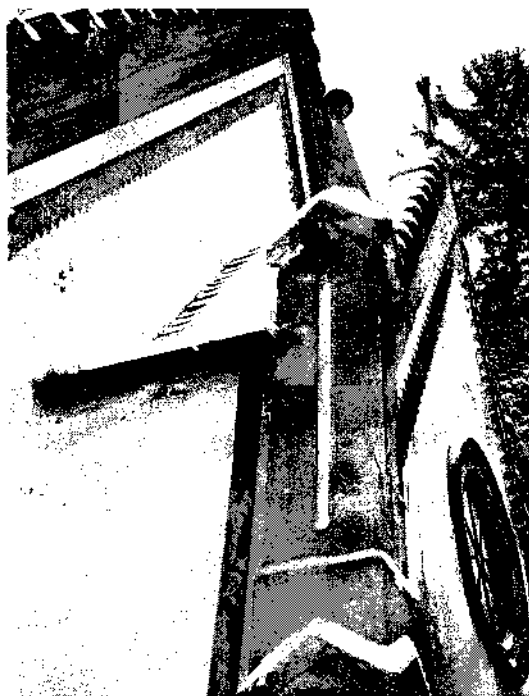
Fot nr 2. Trójkątny szczyt wieńczący przedsionek kaplicy ,widok od strony połudn. Widoczne tynk, gzymsy i sztukaterie w wielu miejscach popękane i odspojone od wątku ceglanego.

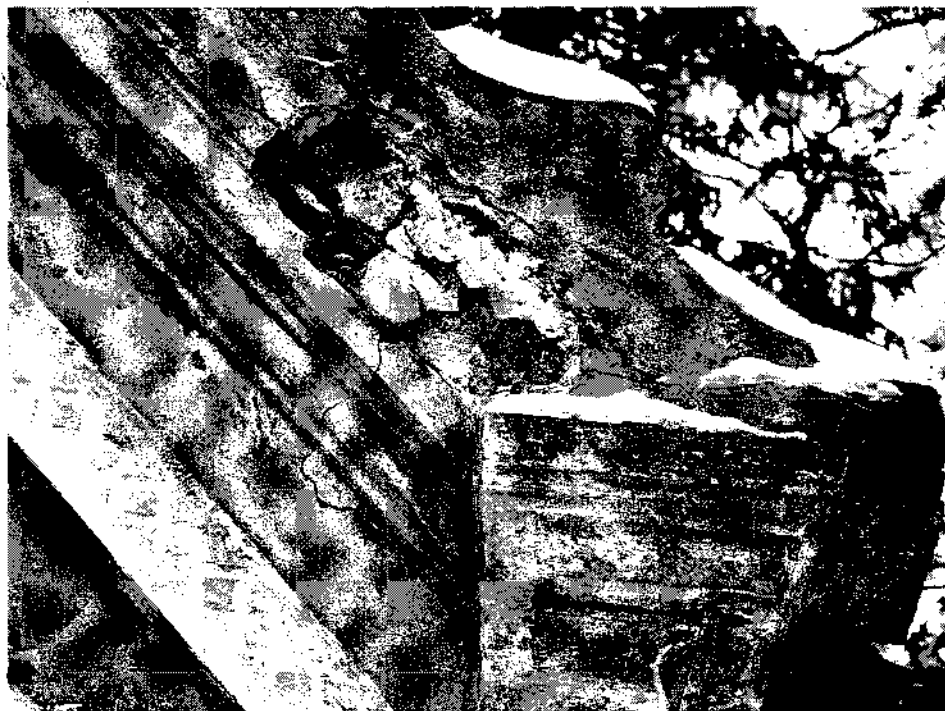
Fot. nr 5. Kaplica w Weryni elewacja zewnętrzna szczytu.. Widoczne tynki, gzymsy i sztukaterie w wielu miejscach popękane i odspojone od wątku ceglanego.

Fot. nr 5. Kaplica w Weryni elewacja zewnętrzna szczytu.. Widoczne tynki, gzymsy i sztukaterie w wielu miejscach popękane i odspojone od wstęgu ceglanego.

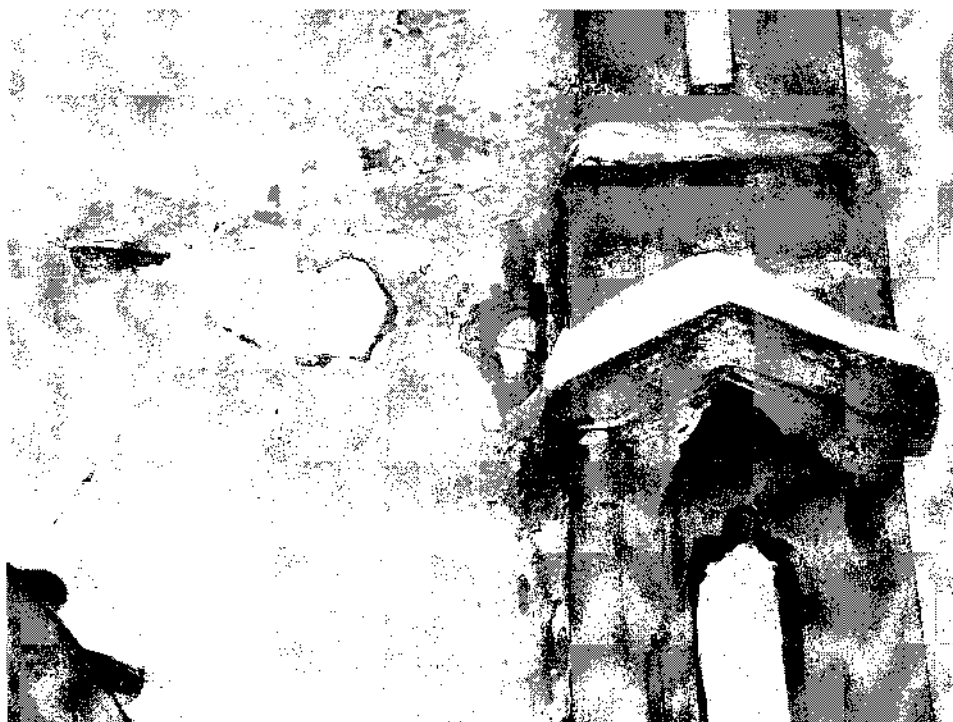
Fot.nr 6 Kaplica w Weryni. Widoczne odspojone i łuszczące się tynki oraz sztukaterie elewacji zewnętrznej.

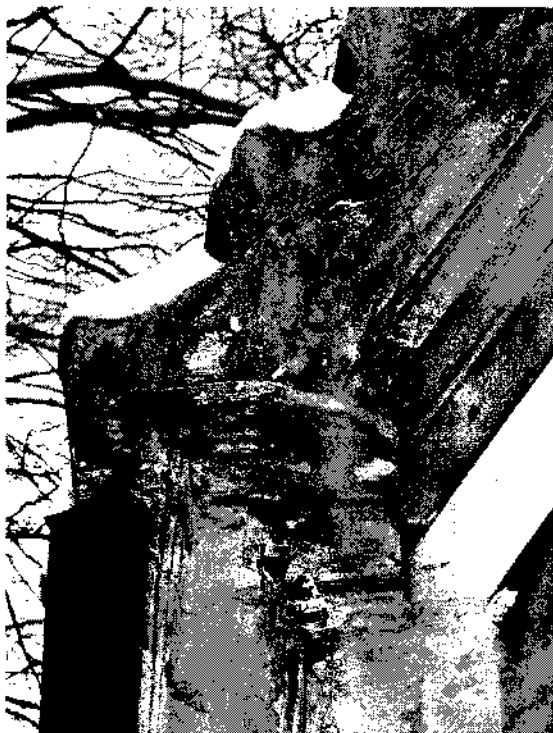
Fot. nr 7. Kaplica w Weryni elewacja zewnętrzna szczytu.. Widoczne tynki, gzymsy i sztukaterie w wielu miejscach popękane i odspojone od wątku ceglanego. Warstwy farby którą pomalowano rynny złuszcują się.

Fot. nr 7. Kaplica w Weryni elewacja zewnętrzna szczytu.. Widoczne tynki, gzymsy i sztukaterie w wielu miejscach popękane i odspojone od wążku ceglanego. Warstwy farby którą pomalowano rynny zluszczają się.

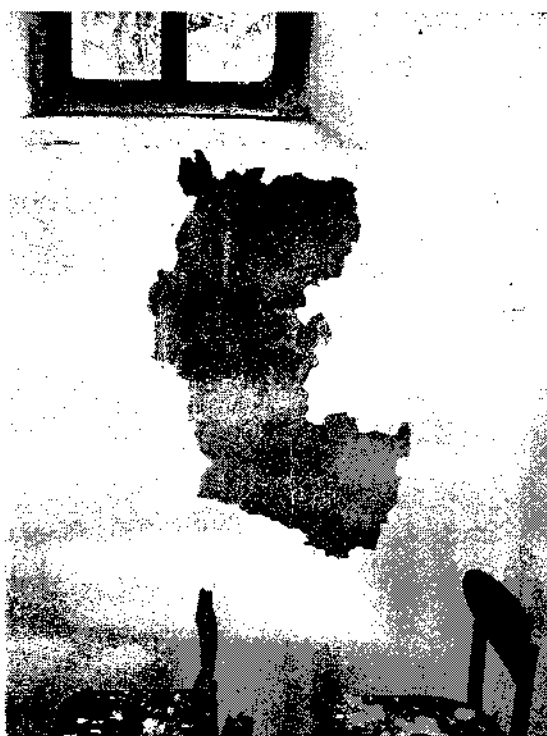
Fot. nr 8. Kaplica w Weryni widok na tynki wewnątrz świątyni. Ściany pomalowano białą farbą, spod której wyłania się oryginalna polichromia z prostym wzorem geometrycznym w kolorze niebieskim.

Fot. nr 8. Kaplica w Weryni widok na tynki wewnątrz świątyni. Ściany pomalowano białą farbą, spod której wylania się oryginalna polichromia z prostym wzorem geometrycznym w kolorze niebieskim.
